# ექსპერტის დასკვნა FORENSICS REPORT

ექსპერტის დასკვნა № 001693726

ექსპერტიზის სახეობა: საინჟინრო ექსპერტიზა

2026 წლის 4 მარტს ვიზუალურად შესწავლილი იქნა, ქ.ბათუმში, მემედ აბაშიძის ქ.N41-ში მდებარე შენობის ტექნიკური მდგომარეობა.

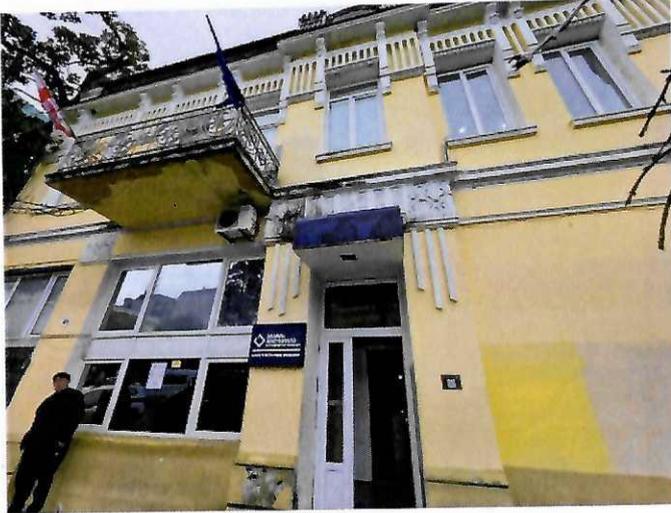
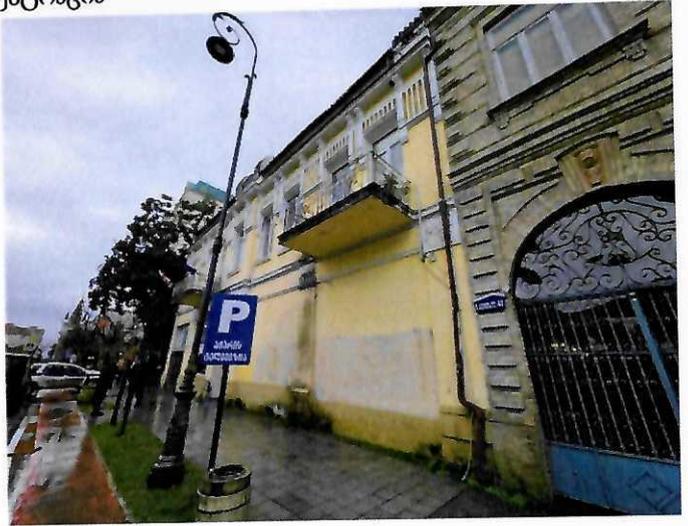
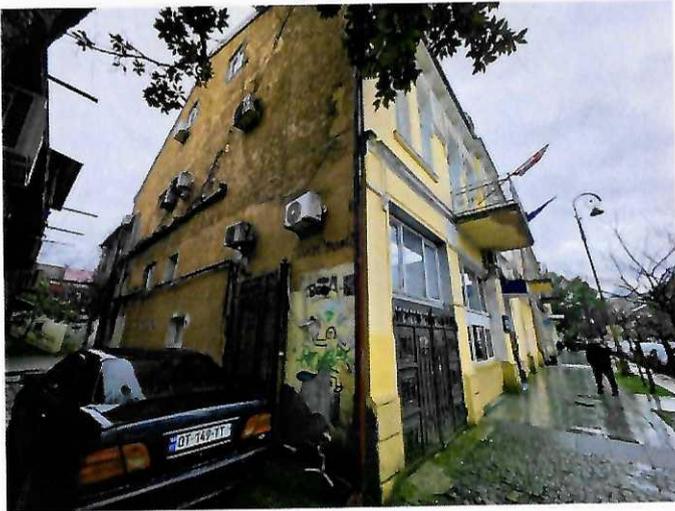
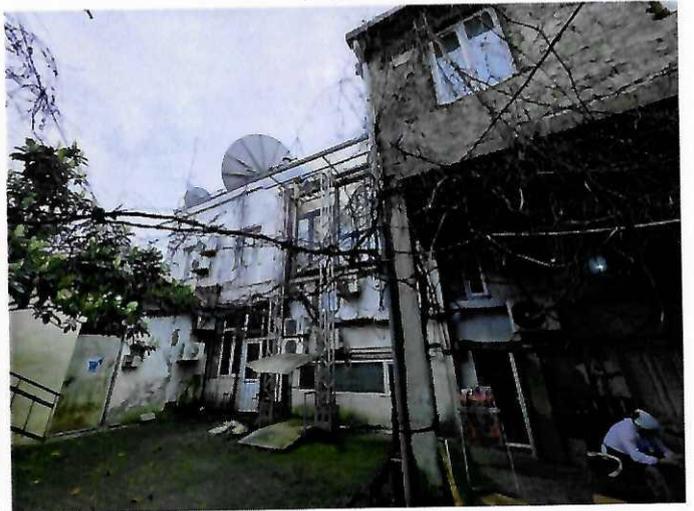
ქ.ბათუმში, მემედ აბაშიძის ქ.N41-ში მდებარე შენობა სავარაუდოდ აშენებულია XX საუკუნის პირველ ნახევარში (ფოტო 1 ... 4). მასზე სხვადასხვა წლებში დამატებით მიშენებულ იქნა ნაწილები, რომელიც ორი სართულისაგან შედგება, ხოლო თავდაპირველი შენობა სამსართულიანია (მანსარდის სართულით). განთავსებულია სწორ რელიეფზე და გადაწყვეტილია მზიდი კედლების ვარიანტში, საძირკვლებს სავარაუდოდ წარმოადგენს ლენტური ტიპის ქვის კონსტრუქცია, გაბარიტები უცნობია. გეგმაში სწორკუთხა ფორმისაა, გაბარიტული ზომებით დაახლოებით 38.0x20.0 მ. სართულის მიახლოებითი სიმაღლე იატაკიდან ჭერამდე 3.6 მ-ია, კედლების სისქე 40-50 სმ-ია და ამოყვანილია წვრილი ბლოკის წყობით. სართულშუა და სასხვენო გადახურვა ძველ ნაწილზე მოწყობილია, ხის კონსტრუქციებით, ხოლო მიშენებული ნაწილი შესრულებულია მონოლითური რკ/ბეტონით. შენობას არ გააჩნია რკინა-ბეტონის ანტიისეისმური სარტყელი. სახურავი ოთხქანობიანია და შესრულებულია თუნუქით ხის ნივნივებსა და მოლარტყვაზე.

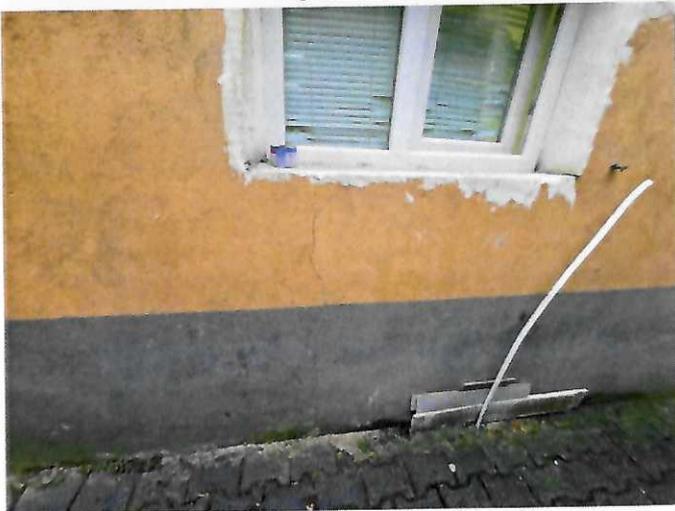
ფოტო 5

2026 წლის 4 მარტის მდგომარეობით ქ.ბათუმში, მემედ აბაშიძის ქ.N41-ში მდებარე შენობის ფასადებზე, ღიობის კუთხეებთან და რაფისქვედა მონაკვეთებში წარმოქმნილია ბეწვისებური ბზარები (ფოტო 5 ... 7). შენობის შიდა სივრცეების უმეტესობა გარემონტებულია, თუმცა დერეფნებსა და ზოგიერთ სათავსში წარმოქმნილია ვერტიკალური ბეწვისებური ბზარები, რომლებიც ვითარდება ქაოტურად მთლიანი შენობის ცალკეულ მონაკვეთებზე (ფოტო 8 ... 16). კედლებზე, ჭერსა და აივნებზე შეინიშნება ატმოსფერული ნალექების ჩამოდინების კვალი (ფოტო 17 ... 21), რის შედეგადაც ხის კონსტრუქციები დაზიანებულია მკალით (ფოტო 22; 23), აღნიშნულის გათვალისწინებით დაზიანებული მონაკვეთების ექსპლუატაცია საფრთხის შემცველია, ვინაიდან არსებობს ცალკეული მონაკვეთების ჩამოშლის საფრთხე. შენობის პერიმეტრზე მოწყობილი შემონაკირწყელი დაზიანებულია რაც ხელს უწყობს ატმოსფერული ნალექების ჩადინებას საძირკველსა და ფუძეში, ამასთანავე მოწყობილი წყალდამშვები მილები ჩაედინება პირდაპირ საძირკვლის მიმართულებით ან დაზიანებულ შემონაკირწყელზე (ფოტო 24), უნდა მოწესრიგდეს შენობის შემონაკირწყელი და წყლის გადაყვანი სისტემა, რათა სამომავლოდ არ მოხდეს დაზიანების პროგრესირება, ატმოსფერული ნალექების საძირკველში ჩადინება, დროთა განმავლობაში იწვევს შენობის ტექნიკური მდგომარეობის გაუარესებას. შუაკედლისების სიგანე 50-60 სმ-ია, რაც ნაკლებია სეისმური ნორმებით დასაშვებ სიგანეზე 80 სმ-ზე. 35 01.01-09 „სეისმომდებელი მშენებლობის“, მუხლი 15, პუნქტი 7-ის მიხედვით, აგურის შენობისათვის აუცილებელ ანტიისეისმურ ღონისძიებას წარმოადგენს სახურავისა და გადახურვების დონეზე (ან მის ქვეშ) გრძივი და განივი კედლების პერიმეტრზე ანტიისეისმური სარტყლის მოწყობა. სარტყელი უნდა მოეწყოს მონოლითური რკინაბეტონისაგან უწყვეტი დაარმატურებით, რაც მოცემულ შენობაში გათვალისწინებული არ არის. დეფორმაციათა მიღებული კლასიფიკაციის მიხედვით დაზიანებები II-III ხარისხისაა, რაც იმას ნიშნავს რომ, შენობის საექსპლუატაციო მედეგობა მნიშვნელოვნად დაქვეითებულია, ტექნიკური მდგომარეობა არადაამაკმაყოფილებელია და საჭიროა დაზიანებული მონაკვეთების დროული აღდგენა/გამაგრება, ამასთანავე რეკომენდირებულია საძირკველში, წყლის ჩაჟონვის მაპროვოცირებელი ფაქტორების აღმოფხვრა, შემდგომ შენობაზე დაკვირვება, ხოლო დაზიანებების პროგრესირების შემთხვევაში, შესაბამისი აღდგენა/გამლიერებითი სამუშაოების ჩატარება, რაც შენობის სტატუსიდან (წარმომადგენლის ინფორმაციით, იგი წარმოადგენს კულტურული მემკვიდრეობის ძეგლს) და არსებული დაზიანებების გათვალისწინებით, რენტაბელურია.
