სასამართლო ექსპერტიზის ეროვნული ბიურო
NATIONAL FORENSICS BUREAU

გთხოვთ, განახორციელოთ ქ.ბათუმში, მემედ აბაშიძის ქ.#41-ში მდებარე სსიპ „საზოგადოებრივი მაუწყებლის აჭარის ტელევიზია და რადიო“-ს სარგებლობაში არსებული შენობის მდგრადობის შეფასება.

დასკვნა

ექსპერტის დასკვნა № 004540225

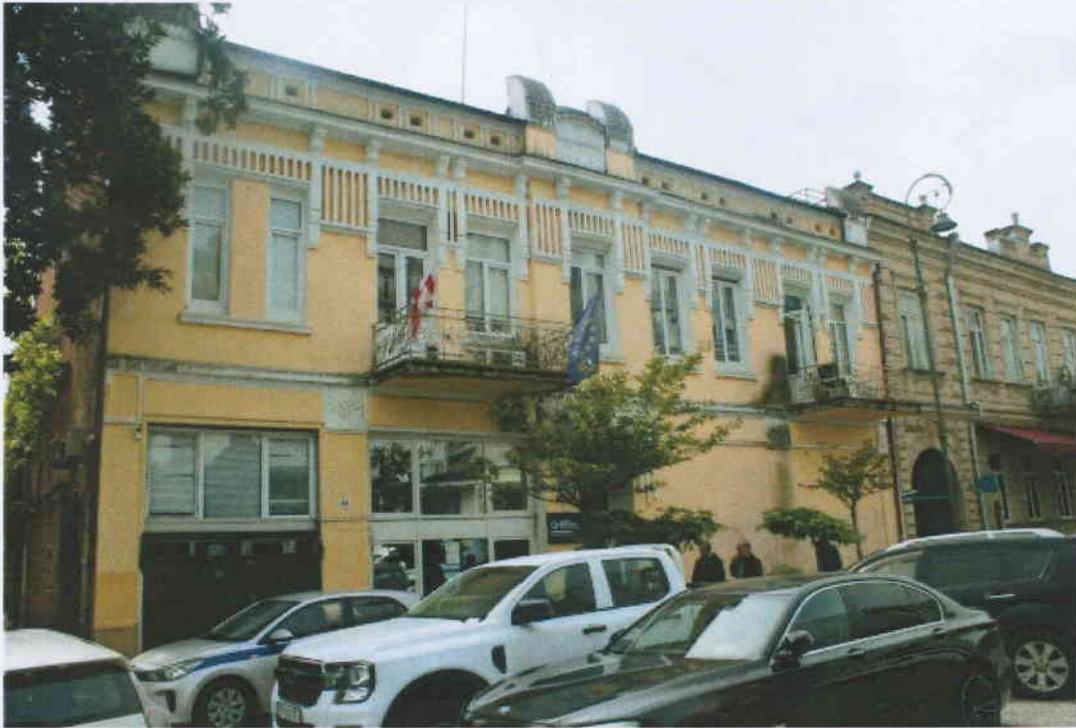
ფოტო 1

საკვლევი შენობა სამსართულიანია, ნახევარსარდაფით, აშენებულია გასული საუკუნის დასაწყისში და განლაგებულია სწორ რელიეფზე (ფოტო 1-2). თავდაპირველად შენობა იყო ორსართულიანი, ხოლო 1990-იან წლებში პირველ სართულზე მოეწყო ანტრესოლის ტიპის სართულშუა მონოლითური რკინაბეტონის გადახურვა. ასევე ექსპლუატაციის მანძილზე შენობაზე, ეზოს მხრიდან მიშენებულია სამსართულიანი ნაწილი. გეგმაში შენობა მართკუთხა ფორმისაა, გაზარიტული ზომებით 20x22 მ. კონსტრუქციულად შენობა მზიდვედლებიანია. საძირკველი ლენტური ტიპისაა, აშენებული მონოლითური ბეტონით. ძირითადი შენობის პირველი სართულის მზიდი კედლები, სისქით 40 სმ, მონოლითური ბეტონისაა, ხოლო მეორე სართული ბეტონის ბლოკებითაა აშენებული. სართულშუა გადახურვები ხისაა (გარდა ანტრესოლის ფილის). ტიხრები აშენებულია ბეტონის ბლოკების წყობით და ხის კონსტრუქციებით. დაშენებული სართული და მიშენებები ასევე კარკასულია. კარკასის მზიდი ელემენტები (სვეტები და რიგელები) მონოლითური რკინაბეტონისაა. ქანობიანი სახურავი მოწყობილია ხის კონსტრუქციებით და თუნუქის ფენილით. სახურავზე განთავსებულია ლითონის ბაქანი, რომელიც სატელიტური ანტენების სამაგრის ფუნქციას ასრულებს (ფოტო 3).

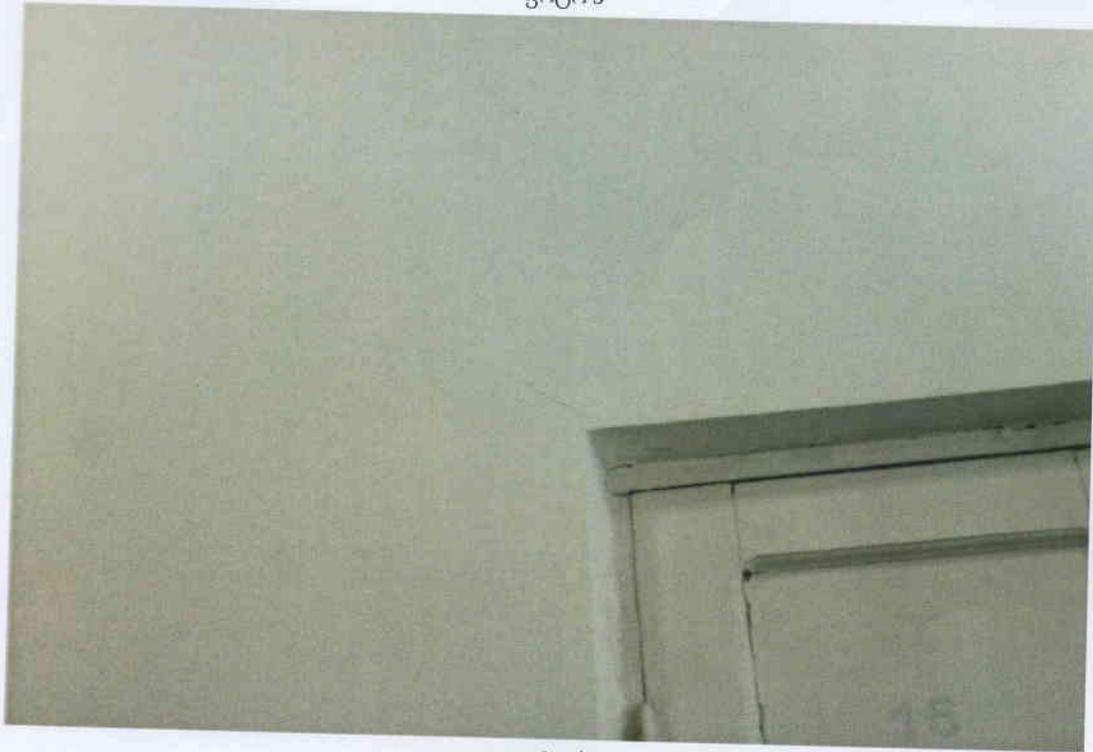
ფოტო 4

ვიზუალური დათვალიერებისას შენობაში გამოვლინდა შემდეგი სახის დაზიანებები და ხარვეზები: მზიდ კედლებში და ტიხრებში, ცალკეულ უბნებში გაჩენილია მცირე გახსნილობის დახრილი ბზარები (ფოტო 4-8), რაც შესაძლებელია გამოწვეული იყოს როგორც ფუძე-საძირკვის არათანაბარი ჯდენითი დეფორმაციებით, ასევე ექსპლუატაციის მანძილზე მომხდარი მიწისძვრებით; გარე კედლები დანესტიანებულია (ფოტო 9-14); ცალკეულ ფართებში, სადაც არ არის ჩატარებული სარემონტო კოსმეტიკური სამუშაოები, ხის ტიხრებზე და გადახურვებზე არსებული ნალესის ფენის ფრაგმენტები ატკეპილია და მოშლილია, რაც გამოწვეულია ხის კონსტრუქციის ხანდაზმულობითა და ფიზიკური ცვეთით (ფოტო 15-16). ასევე, როგორც ცნობილია, 2025 წლის 15 მარტს ჩამოინგრა სახურავის ნაწილი (ფოტო 17-20), რისი პროვოცირებაც სავარაუდოთ მოახდინა წინა პერიოდში (თებერვალში) უხვი ნალექის მოსვლამ (თოვლი). როგორც ჩანს, სახურავის მზიდი ხის კოჭები ექსპლუატაციის მანძილზე რეგიონისათვის დამახასიათებელი მაღალტენიანი გარემოს პირობებში გამოიფიტა, რის გამოც მათი სიმტკიცე დაქვეითდა, ხოლო უხვი ნალექის შედეგად სახურავზე მოსულმა დატვირთვამ მიიყვანა ხის კოჭები კრიტიკულ მდგომარეობამდე, კერძოდ, გამოიწვია მათი დეფორმაცია (ჩაღუნვა) და სავარაუდოთ ბზარების წარმოქმნა, რამაც კოჭების სტრუქტურული რღვევის წინაპირობა შექმნა. ყოველივე ზემოთაღნიშნულიდან გამომდინარე შენობის ამჟამინდელი ტექნიკური მდგომარეობა არაადამაკმაყოფილებელია, მზიდ კონსტრუქციებს განცდილი აქვთ ასაკობრივი ფიზიკური ცვეთა, ხოლო სახურავი ავარიულ მდგომარეობაშია. ამასთან აღსანიშნავია, რომ შენობაში ჩატარებული სარემონტო-კოსმეტიკური სამუშაოების შედეგად როგორც სართულშუა გადახურვები, ასევე მზიდი კედლები და ტიხრები თითქმის სრულად შეფუთულია თაბაშირ-მუყაოს კონსტრუქციებით, რის გამოც მათი რეალური მდგომარეობა ვიზუალურად ვერ დგინდება, თუმცა ადმინისტრაციის ინფორმაციით, მზიდი კონსტრუქციების მოპირკეთებამდე, მათ აღენიშნებოდათ მრავლობითი ბზარები და დაზიანებები. ამიტომ, მიზანშეწონილად მიგვაჩნია მზიდი კონსტრუქციების თაბაშირ-მუყაოს მოპირკეთებისაგან გაშიშვლების შემდგომ დამატებით ვიზუალურად შეფასდეს მათი მდგომარეობა.
